Verditakst - fast eiendom

Nordsinni 439
2870 DOKKA
Gnr. 17 Bnr. 21
Nordre Land kommune

Oppdragsnr. 421 533
Befaringsdato 15.06.2017
Rapportdato 21.06.2017
Rapportansvarlig Lie Bygg & Takst AS
Takstingeniør: Morten Lie
Bjørkelykkja 46, 2870 DOKKA
Tlf.: 41291275
E-post: morten@liebygg.no

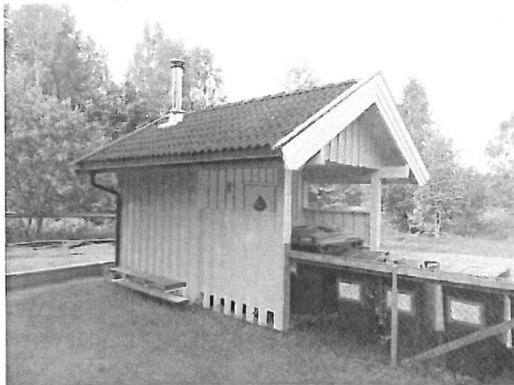
Varmehus / fyranlegg fra 2003.

Bygning oppført i bindingsverk på støpt plate.

Treverk står stedvis tett ned til grunn.

Taket er tekt med takstein som er noe mosegrodd.

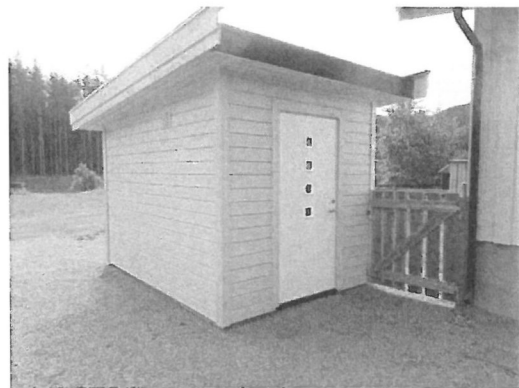
Brønnehus / Vannpumpehus fra 2016 er oppført i bindingsverk på støpt plate med ringmur.

Sluk i gulv antas å lede vann til grunn.

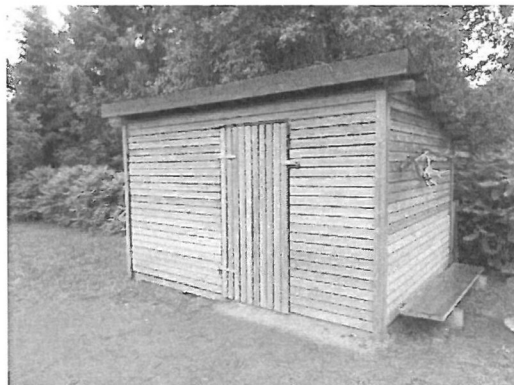
Uthus

Frittstående uthus / bod er en enkel trekonstruksjon som antas å være oppført tidlig på 1990 tallet.

Treverk er tett ned til terreng og det antas at det er pkt fundamenter.

Bygget er enkelt og har noe slitasje / mangler.
