Skaderapport

Skadenummer	818824800019			
Forsikringsselskap / Saksbehandler	SpareBank 1 Forsikring / Marit Bauge			
Kunde / Forsikringstaker	Klemoen Arnstein Synnfjellvegen 38 2880 Nord-Torpa			
Forsikringstype	Produksjon Landbruk			
Forsikringsform	Besetning ulykke			
Egenandel	0.00			
Skadestedets adresse	Ukjent 2880 Nord-Torpa			
GNR/BNR	87/2 – Nordre Land			
Kontaktperson	Klemoen Arnstein (Kunde) tlf. 92823094 klemoen@bbnett.no			
Skadedato	11.10.2017			
Besiktigelsesdato	14.10.2017			
Person(er) til stede og rolle	Navn	Rolle	Mobil	E-post
	Arnstein Klemoen	Ft./bonde	92823094	klemoen@bbnett.no
	Bjørnar Lauli	Skadelidte/Nord-Trpv. 697	41435110	bjlavl@online.no
	Elisabeth Lauli	Skadelidte/Nord-Trpv. 697	91530052	
Observert skadetype	<input type="checkbox"/> Vannlekkasje <input type="checkbox"/> Brann <input type="checkbox"/> Innbrudd <input checked="" type="checkbox"/> Ytre påvirkning <input type="checkbox"/> Glass <input type="checkbox"/> Natur <input checked="" type="checkbox"/> Øvrige: Naturgjødsele på avveie

REPARASJON - Gjødning på avveie 11.10.2017 - Arnstein Klemoen - Nord Torpa

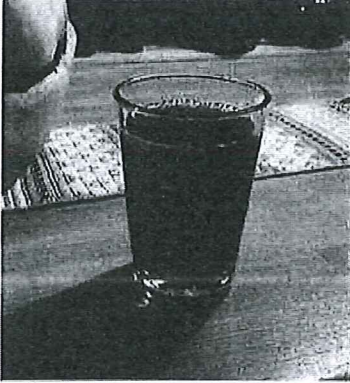
<p>Arsak til skade</p>	<p>Drikkevannsbrønn tilhørende naboer nedenfor ft. sin eiendom Bjørnar Lauvi på Nord-Torpvegen 697 ble oversvømt med gjødselholdig vann i forbindelse med at Arnstein Klemone/ft. hadde engasjert entreprenør Gjødselservice AS fra Tretten til å overgjødsle overliggende mark for nedpløying innen 18 timer. Under dette arbeidet kom det ett væromslag som de ikke hadde forutsett med mye nedbør og som så gikk over til snø mens de holdt på. Gjødsla som da var påført jordet, ble flyktig/oppløst og rant ned i bekk som går nedover mot området nedenfor, hvor drikkevannsbrønner inntil denne bekken er lokalisert.</p> <p>Ved brønnen til Lauvli flater bekken ut og her lå det greiner etc. i elva som resulterte i en oppdemming og toppen på brønnen til Lauvli ble oversvømt, slik det kom ren gjødsel ned i brønnen. Jfr. bildet. I de øvrige brønnene har det ikke komnt ren gjødsel ned, men grunnvann har her trolig blitt forurenset som følge av gjødsel i bekevannet.</p> <p>Ut fra opplysninger vi har innhentet fra Vest-Torpa målestasjon som ligger ca. 10 km unna skadestedet var det den 11.10.2017 minusgrader og ingen nedbør frem til ca. kl 12 hvor det slo om til plussgrader og nedbør. Jfr. nedbørsmålinger. Om dette var meldt på forhånd, har takstmann ikke funnet ut av.</p>

<p>Slik så vannet ut etter at Lauvli tappet fra kranen på kjøkkenet.</p>
<p>Regressopplysninge</p>	<p>Vi har ikke tatt stilling til om det er grunnlag for ansvar/regress i denne skadesaken. Vi viser forøvrig til hendelsesforløpet opplyst i denne rapport, som kan bidra til å vurdere om det er grunnlag for ansvar eller ikke ovenfor event. ft./Arnstein Klemoen eller utførende entreprenør Gjødselservice AS.</p> <p>Kontaktinfo Gjødselservice AS er: Mob. 48043117 og E-post: post@gjodselervice.no</p>

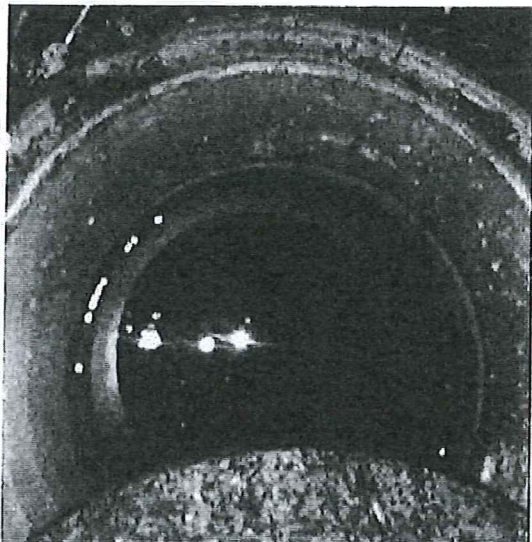
Bilde nedi brønn til Lauvli

<p>Planskisse</p>	
<p>Igangsatte arbeider</p>	<p>Ft. fikk ordnet med midlertidig vann til skadelidte og varslet kommunen. Gjødseinfiserte komponenter på vannanlegget til huset til skadelidte er klorert/desinfisert og skifta. Dette et utført av rørlegger Villy Framnes, mobil 91384961. Brønn og inntaksledning har etter befaring blitt rensa og desinfisert av Rør Åpneren AS, Mobil 970 34035. Rør Åpneren AS blir/er engasjert av øvrige naboer som har fått forurenna brønner. Han sender faktura for dette til ft./Arnstad Klemoen.</p>

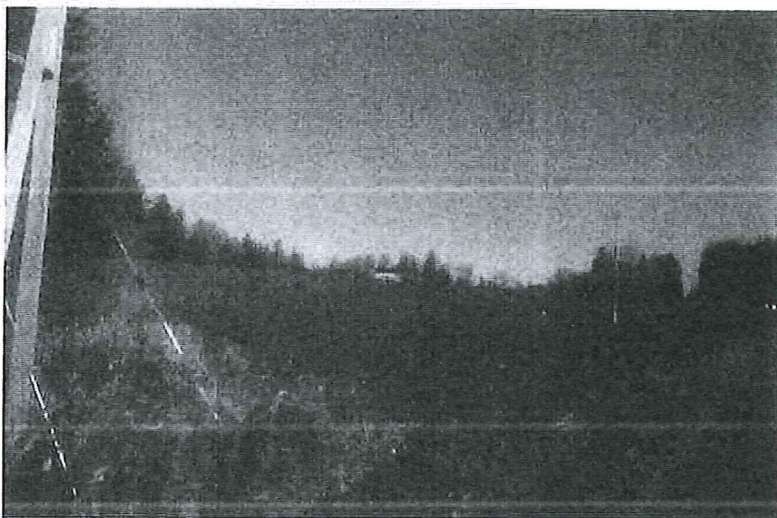
Bilde tatt i nedre del av jordet på 29,5 da etter pløying.
