Skaderapport

Skadenummer	818824800019			
Forsikringsselskap / Saksbehandler	SpareBank 1 Forsikring / Marit Bauge			
Kunde / Forsikringstaker	Klemoen Arnstein Synnfjellvegen 38 2880 Nord-Torpa			
Forsikringstype	Produksjon Landbruk			
Forsikringsform	Besetning ulykke			
Egenandel	0.00			
Skadestedets adresse	Ukjent 2880 Nord-Torpa			
GNR/BNR	87/2 – Nordre Land			
Kontaktperson	Klemoen Arnstein (Kunde) tlf. 92823094 klemoen@bbnett.no			
Skadedato	11.10.2017			
Besiktigelsesdato	14.10.2017			
Person(er) til stede og rolle	Navn	Rolle	Mobil	E-post
	Arnstein Klemoen	Ft./bonde	92823094	klemoen@bbnett.no
	Bjørnar Lauli	Skadelidte/Nord-Trpv. 697	41435110	bjlavl@online.no
	Elisabeth Lauli	Skadelidte/Nord-Trpv. 697	91530052	
Observert skadetype	<input type="checkbox"/> Vannlekkasje <input type="checkbox"/> Brann <input type="checkbox"/> Innbrudd <input checked="" type="checkbox"/> Ytre påvirkning <input type="checkbox"/> Glass <input type="checkbox"/> Natur <input checked="" type="checkbox"/> Øvrige: Naturgjødsele på avveie

REPARASJON - Gjødning på avveie 11.10.2017 - Arnstein Klemoen - Nord Torpa

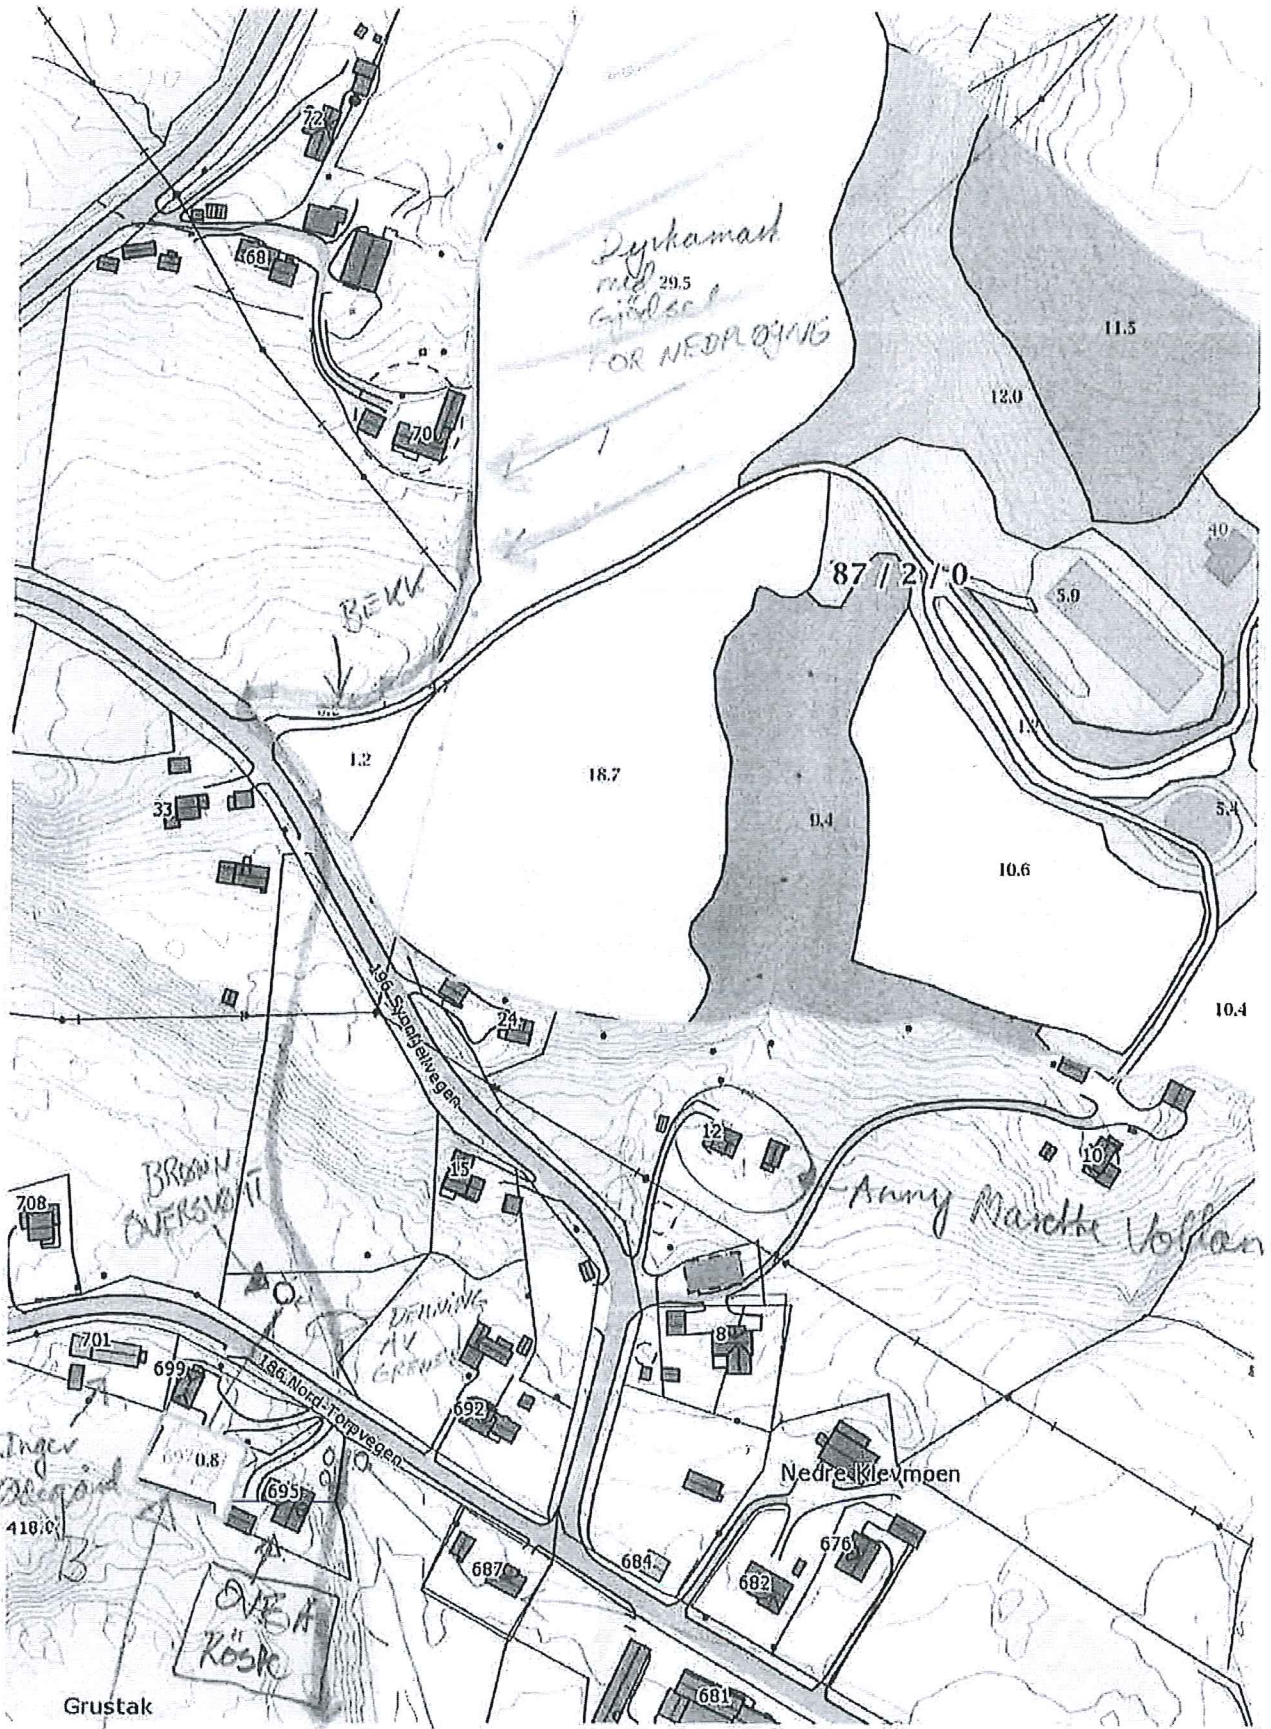
Målestokk 1:2500 ved A4 stående utskrift

<p>Ut fra gitte opplysninger er vi kjent med følgende skadeomfang som følge av at gjødsel kom på avveie i området nedenfor Arnstein Klemoes eiendom: 4 Naboer har blitt berørt:</p> <p>Nabo 1: Bjørnar Lavuvli – Nord-Torpvegen 697 – Oversvømt brønn: Midlertidig vannforsyning etableres via vannvogn som ft./Klemoen disponerte. Innvendig vann ledninger ble infisert med gjødselholdig vann, klores/desinfiseres. Varmtvannsbereder og vannpumpe med trykktank ble fylt med møkkavann og må skiftes. Div. siler til armaturer på tappetuter må skiftes. Vanntilførselsledning fra brønn til bolig måtte renses og klores. Drikkevannsbrønn måtte tømmes og klores/desinfiseres. Ut fra gitte opplysninger fra Lauvli har de pr. 18.10.17 fått rensset brønnen og rensket opp i elva, slik dette ikke så lett blir oversvømt i fremtiden.</p> <p>Nabo 2: Inger Ødegård – Nord-Torpvegen 701- E-coli i brønn - Fritidsbolig: 97736386 Den 24.10.17 ble undertegnede kontaktet av nabo til Lauvli, Inger Ødegård som eier Nord-Torpvegen 701. Hun opplyste at det i vannprøver som kommunen/Nordre Land hadde tatt fra brønnen hennes var påvist E-coli bakterier, og at det derfor var behov for kloring/desinfisering av også hennes brønn, som følge av denne hendelsen hos Klemoen.</p> <p>Inger Ødegård opplyste videre at det var ytterligere 1 nabo som hadde fått påvist E-coli i sine drikkevannsbrønner som følge av samme hendelsen. Med bakgrunn i dette opplyste hun at alle disse 4-5 naboene ville gå sammen å politianmelde Arnstein Klemoen for brudd på forurensingsloven. Dette er Klemoen orientert om av Inger Ødegård at de vil gjøre.</p> <p>Nabo 3: Øyvind Hasvold - Nord-Torpvegen 687 Det er påvist e-coli i drikkevannsbrønn og det er behov for kloring/desinfisering av hans brønn. Brønnen ligger på motsatt side av bekken i forhold til de to brønnene til Ødegård og Røste.</p> <p>Nabo 4: Ove Andre Røste - Nord-Torpvegen 695 Det er her ikke påvist e-coli i drikkevannsbrønnen, men denne ligger vegg i vegg med brønn til Inger Ødegård. Vi medtar derfor kostnad med kloring/esinfisering av også hans brønn.</p> <p>Anny Marethe Vollan – Synnfjellvegen 12 – E-coli i brønn - Fritidsbolig: 93439151 I følge Røråpneren AS har han fått bestilling på kloring og desinfisering av brønn til også denne boligen. Men denne brønnen kan ikke vær forurenset som følge av møkk fra Klemoes mark, da denne brønnen ligger inntil en annen bekk som har nedslagsfelt fra ett område ovenfor Klemoen hvor en nabobonde også spredte møkk, samme dag. Jfr. kart.</p>
